**RAPPORT**  
***VAN BOERENSCHANS TOT ERFGOEDLANDSCHAP:***  
***DE SCHANS VAN GERHEES ALS VOORBEELDSITE***

Titel: *Van boerenschans tot erfgoedlandschap: De Schans van Gerhees als voorbeeldsite*

Bachelorproef

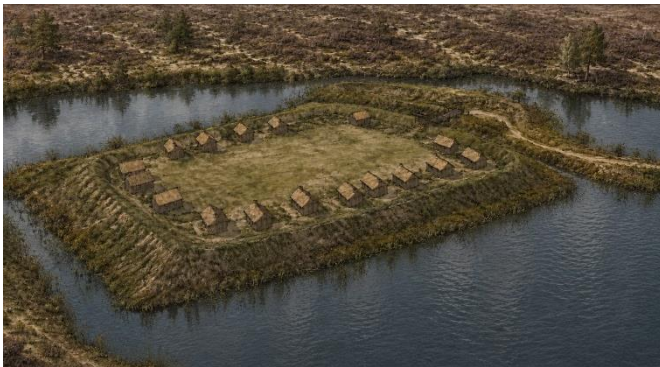
*Figuur 1: Reconstructie van hoe de Schans van Gerhees eruit zou kunnen gezien hebben op basis van onderzoek van kaarten, bronnen en vergelijkbare schanssites (© Robrecht Vennekens, eigen tekening gerenderd met AI)*

Een schans bestond doorgaans uit een omgracht, vaak rechthoekig perceel (zie Figuur 1). De uitgegraven grond uit de gracht werd gebruikt om rondom aarden wallen op te werpen. Op die manier ontstond een centrale open ruimte, omringd door wallen en aan de buitenzijde begrensd door een gracht. De centrale open ruimte was te bereiken en af te sluiten met een ophaalbrug en had een grootte van enkele honderden vierkante meters tot enkele hectaren.

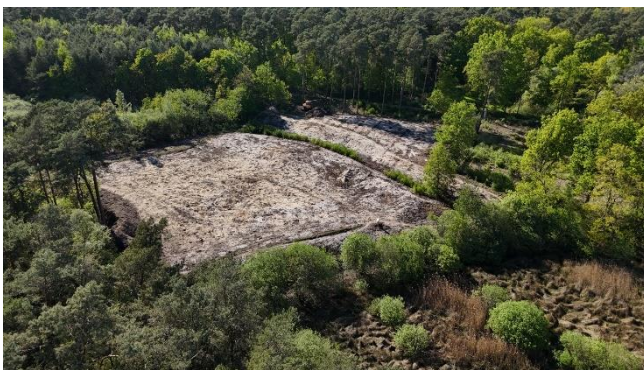
*Figuur 2: Restanten van de Schans van Gerhees, vanuit dezelfde hoek als de vorige reconstructietekening (© Stefano Bertalot)*

Vandaag blijven van deze structuren vaak slechts beperkte restanten zichtbaar in het landschap (zie Figuur 2). Het herkennen en ontwikkelen van deze relictten binnen hun landschappelijke context vereist een geïntegreerde aanpak, waarbij de kennis en inzichten uit de opleiding Groenmanagement een belangrijke meerwaarde bieden. Zo kunnen de aangeleerde methodes voor de inrichting het beheer en het onderhoud van een landschap afgetoetst worden met de wensen en regelgeving die geldt voor het erfgoed. Op die manier kan er een geïntegreerd inrichtings- en beheerplan opgesteld worden.

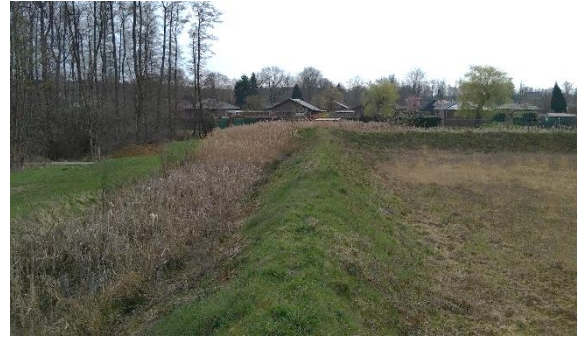
*Figuur 6: Wallen van de boerenschans in Waterschei, een simpele hoop grond met een hoogte van 2m zonder details (© Robrecht Vennekens)*

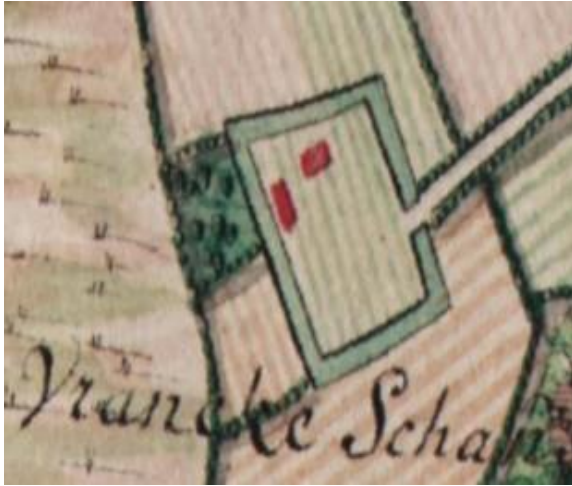
Figuur 9: Vrankenschans (Zonhoven) op Ferrariskaart voorbeeld van een vierhoekige schans (Bron: [www.geopunt.be](http://www.geopunt.be) 02/06/26)

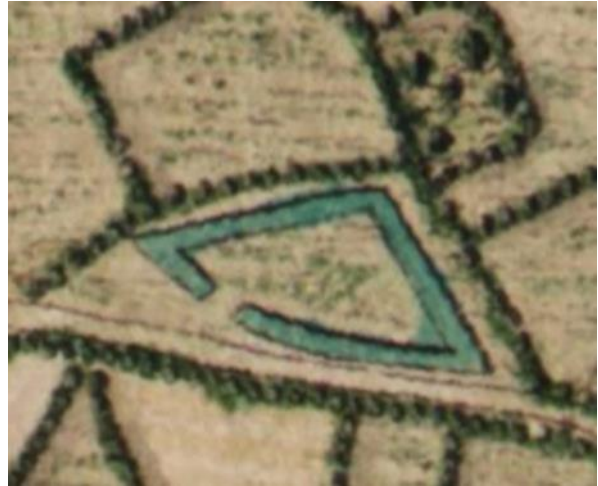
Figuur 10: Larenschans (Lummen) op Ferrariskaart voorbeeld van driehoekige schans (Bron: [www.geopunt.be](http://www.geopunt.be) 02/06/26)

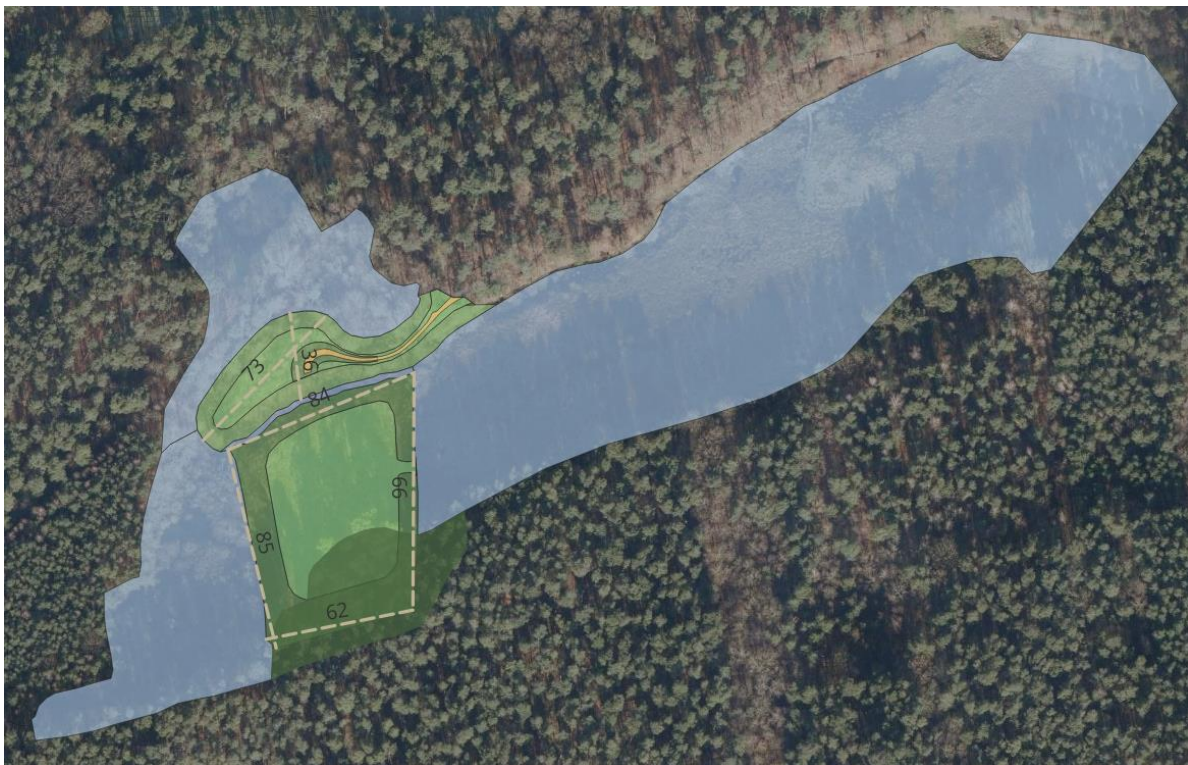
Figuur 14: Afmetingen van de Schans van Gerhees (afmetingen in meter) (Bron: [www.geopunt.be](http://www.geopunt.be) 02/06/26)

Op onderstaande afbeeldingen staan enkele belangrijke lengtes (zie Figuur 14) en de oppervlakte van de Schans van Gerhees (zie Figuur 15)

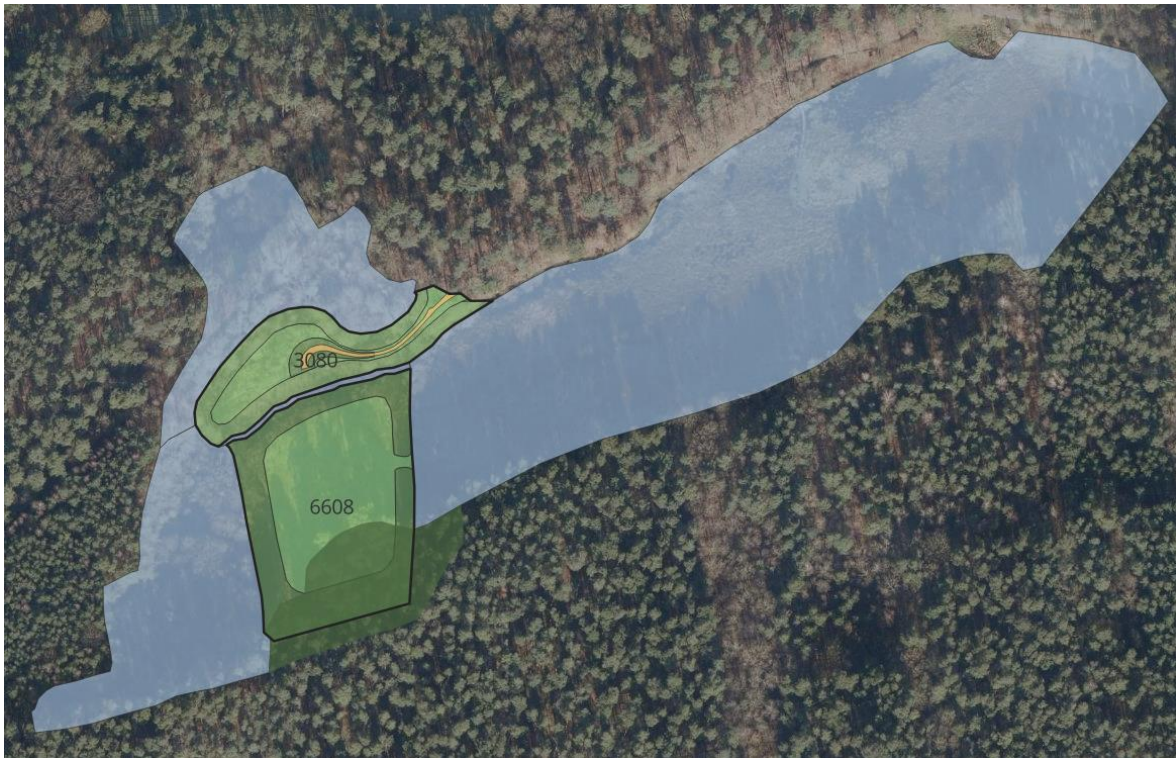
Figuur 15: Oppervlakte van de Schans van Gerhees (afmetingen in vierkante meter) (Bron: [www.geopunt.be](http://www.geopunt.be) 02/06/26)

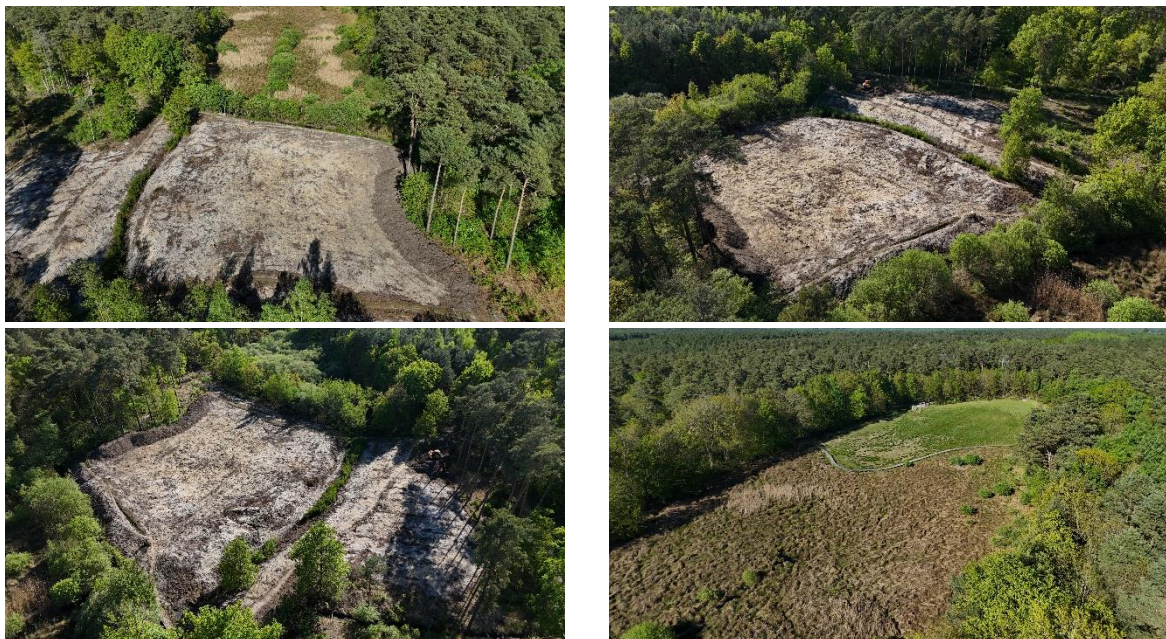
Figuur 16: Collectie van dronebeelden van de Schans van Gerhees gemaakt op 29/04/2026 (BL westen, BR

zuidoosten, OL noordoosten, OR grote schansvijver) (© Stefano Bertalot)

De schans is tegenwoordig (2026) nog goed herkenbaar in het landschap. Zo ligt het schanslichaam en de voorschans nog steeds hoger dan hun omgeving en zijn de structuren van de gracht en vijvers nog duidelijk zichtbaar. De voorschans en het grootste deel in het noorden van de schans zijn vrij van bomen, een deel in het zuiden is nog bebost.

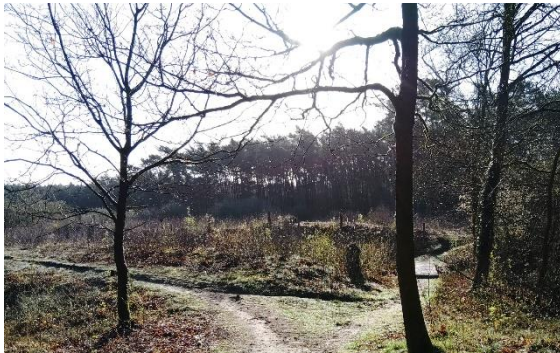
Figuur 17: Zicht vanaf infobord ten noordwesten van de schans voor de plagwerken (© Robrecht Vennekens)

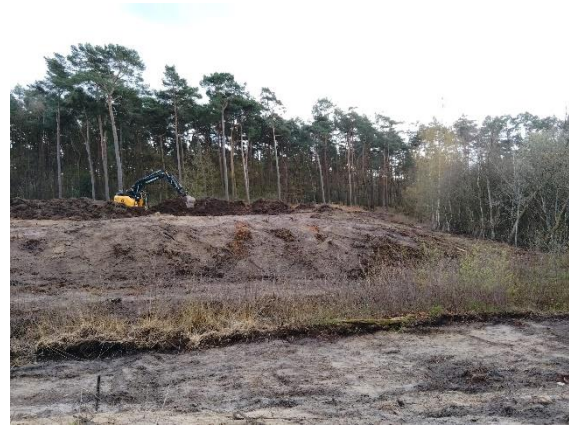
Figuur 18: Zicht van op de voorschans naar de noordwestelijke hoek van de schans tijdens de plagwerken (© Robrecht Vennekens)

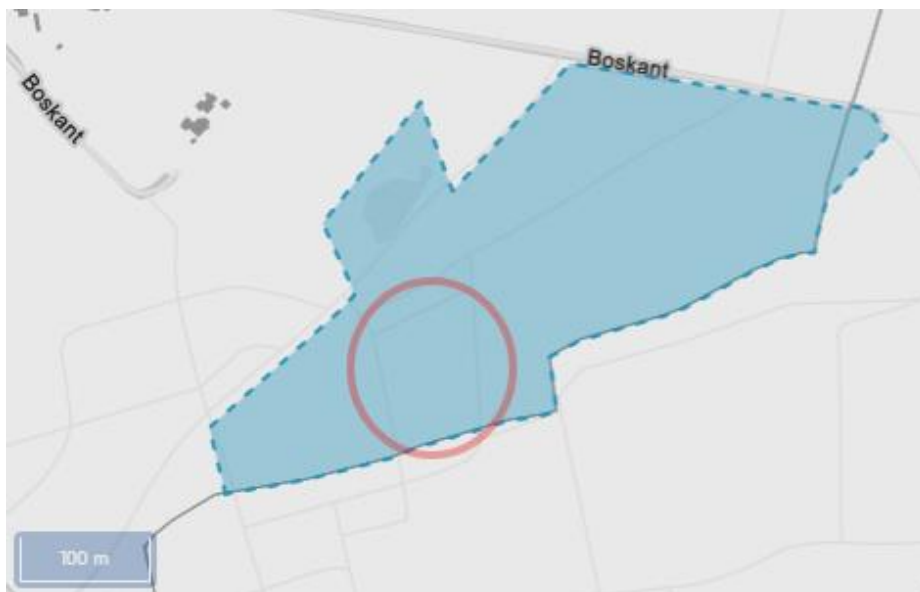
Figuur 19: Kaart met de beschermingszone van de Schans van Gerhees (Inventaris Onroerend erfgoed, 2005)

In dit ministerieel besluit van 27 mei 2005 wordt de schans van Gerhees in Oostham beschermd als monument (Van Mechelen, 2026). De bescherming is gebaseerd op de historische, sociaal-culturele, volkskundige en wetenschappelijke waarde van de site. De Vlaamse overheid erkent de schans als een zeldzaam en waardevol overblijfsel van een 17de-eeuwse verdedigingsnederzetting, waarvan zowel de landschappelijke kenmerken als het archeologisch potentieel grotendeels bewaard zijn gebleven. Om deze erfgoedwaarden veilig te stellen, wordt de site onder het beschermingsstatuut van het Vlaamse monumentendecreet geplaatst.

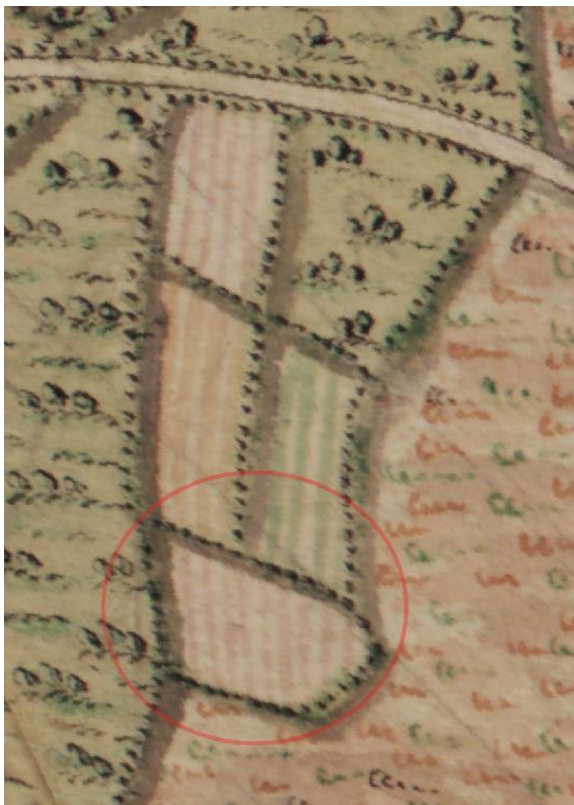
*Figuur 21: Schans van Gerhees op de Ferrariskaart rond het jaar 1777. De schans zelf onderaan op de afbeelding omringd door bomen. (Bron: [www.geopunt.be](http://www.geopunt.be) 02/06/26)*

Het schanslichaam verschijnt voor het eerst op de Ferrariskaart (1771–1777), waar het wordt weergegeven als een onbebouwd vierkant perceel (Onroerend Erfgoed, 2005). Ten noordoosten ervan ligt de grote schansvijver. Het schanslichaam en de vijver zijn duidelijk afzonderlijke percelen afgebakend met houtkanten. Zowel het schanslichaam als delen van de vijver worden op deze kaart als akker weergegeven, terwijl één stuk van de vijver als kreupelhout staat aangeduid. De wallen en kleinere vijvers rond de schans zijn echter niet zichtbaar. Het blijft onduidelijk of deze elementen op dat moment verdwenen waren of niet relevant werden geacht om in kaart te brengen.

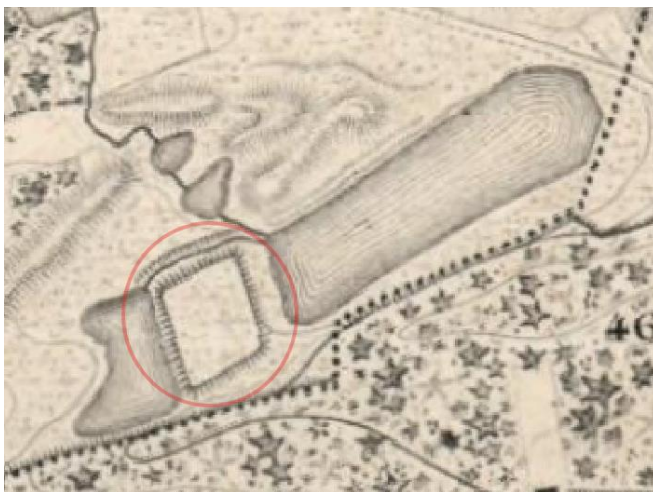
*Figuur 23: Schans van Gerhees op een kaart die gemaakt is in de periode 1849-1850. Duidelijk zichtbaar en onbegroeid schanslichaam en open vijvers. (Bron: Cartesius, Carte et plan II Belgique A. Cartes officielles de l'institut cartographique militaire Carte topographique Leves, 1849-1850)*

Pas op kaarten uit de periode 1849–1850 worden zowel het schanslichaam als de verschillende schansvijvers duidelijk weergegeven. Hieruit blijkt dat de omgeving toen grotendeels open was, met slechts beperkte aanwezigheid van naaldbomen in het zuiden. Het schanslichaam lag op dat moment nog duidelijk verhoogd in het landschap. Van een eventuele voorschans is op deze kaarten nog geen spoor.

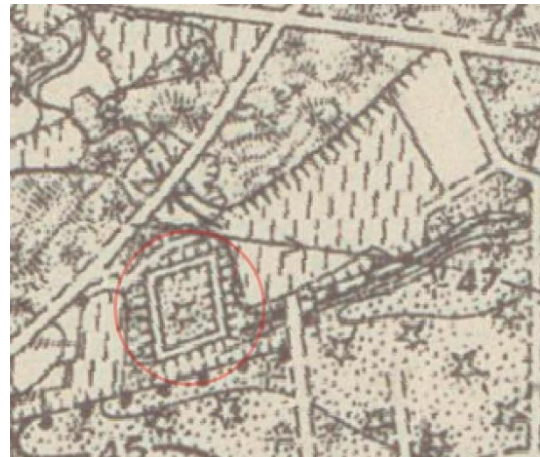
*Figuur 25: Schans van Gerhees op een kaart van 1939. Nog steeds begroeid met naaldbomen, maar de vijvers zijn omgevormd tot grasland of weide. (Bron: Cartesius, kaart van de regio Balen in 1939 (Baelen))*

boskarakter blijft behouden tot 1939, de vijvers worden ondertussen als grasland of weide weergegeven.

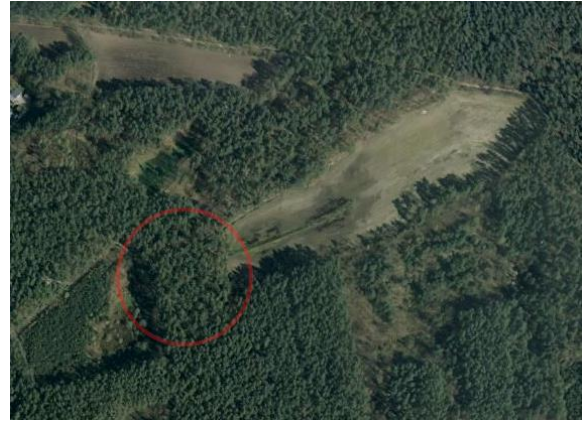
*Figuur 27: Schans van Gerhees op luchtfoto van 2007. Schans zelf is nog steeds bebost en enkel in de grote vijver is water te zien.*

Luchtfoto's uit de periode van de Tweede Wereldoorlog tot 2007 tonen weinig verandering, de schans blijft grotendeels bebost met naaldbomen en de vijvers bevatten geen tot nauwelijks open water. Foto's van maart 2007 zijn zelfs maïsstoppels zichtbaar in de grote vijver ten oosten van de schans, wat aangeeft dat dit perceel tijdelijk als akker werd gebruikt.

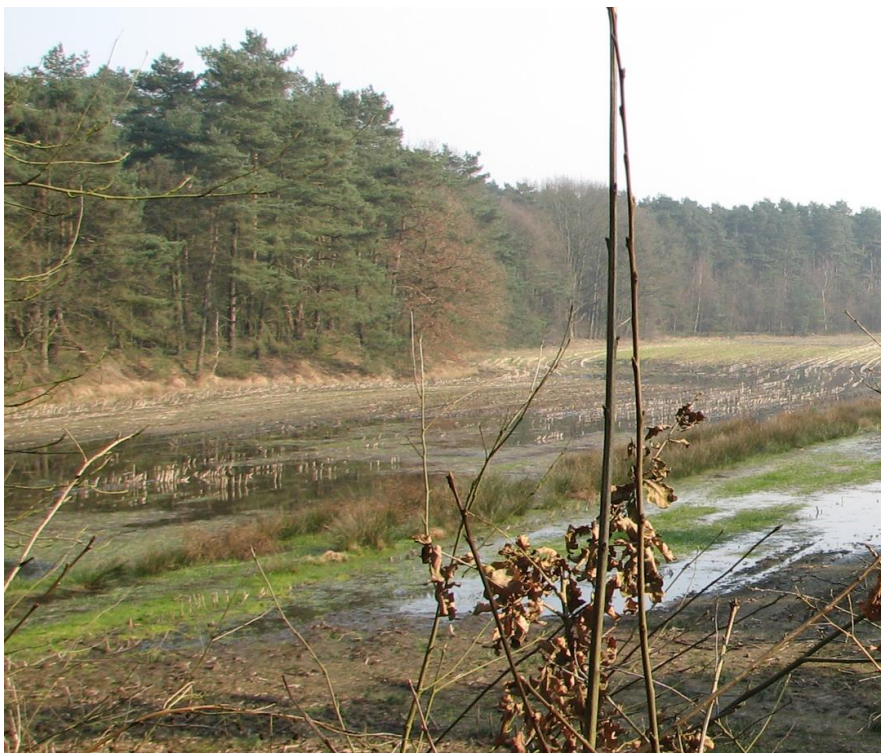
*Figuur 28: De grote schansvijver gezien vanaf de schans in maart 2007. Duidelijk nog de stoppels van de maïs die erop heeft gestaan (© Marijke Wouters)*

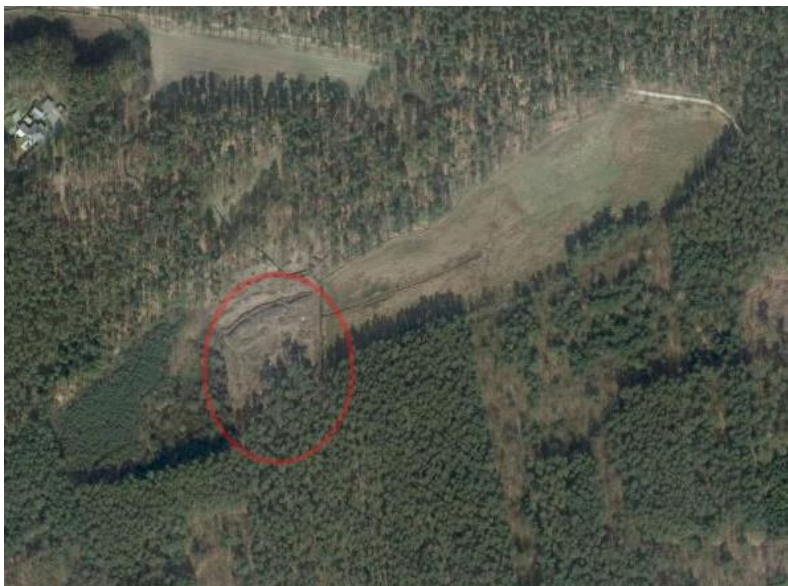
*Figuur 29: Schans van Gerhees op luchtfoto van 2011, de voorschans en ongeveer 75% van de schans zijn vrij van bomen.*

Tussen 2008 en 2011 werd een deel van de site opnieuw open gemaakt, waarbij de begroeiing op de voorschans en het noordelijke deel van de schans grotendeels werden gekapt. Deze zones zijn sindsdien relatief open gebleven. In maart 2026 werden bijkomende beheermaatregelen uitgevoerd, waarbij opslag van Amerikaanse vogelkers plaatselijk werd verwijderd en zowel het schanslichaam als de voorschans werden geplagd. De bomen aan de zuidzijde zijn behouden gebleven.

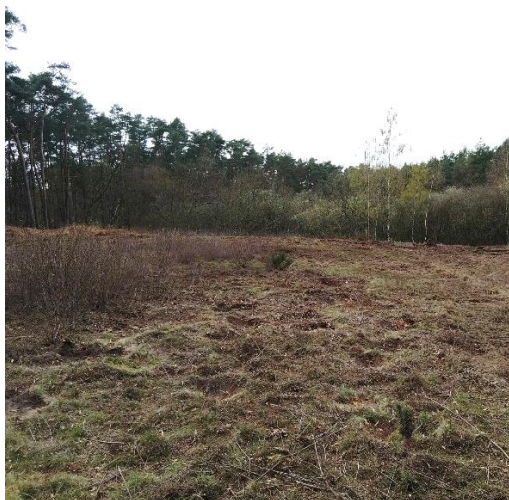
*Figuur 30: Beeld op de schans tijdens de werken. Zoals de houtige opslag van Amerikaanse vogelkers links op de foto zo zag heel de schans eruit tot maart 2026. Aan de rechterkant van de foto is het zicht na het wegfreen van de Amerikaanse vogelkers. (© Robrecht Vennekens)*

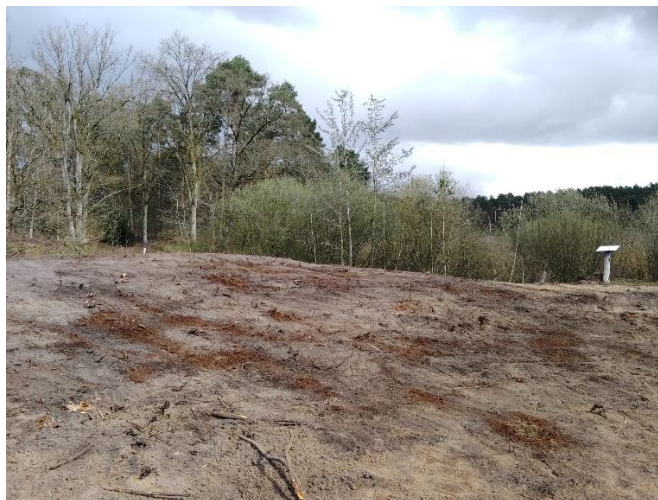
*Figuur 31: Beeld van het schanslichaam na het plaggen. (© Robrecht Vennekens)*

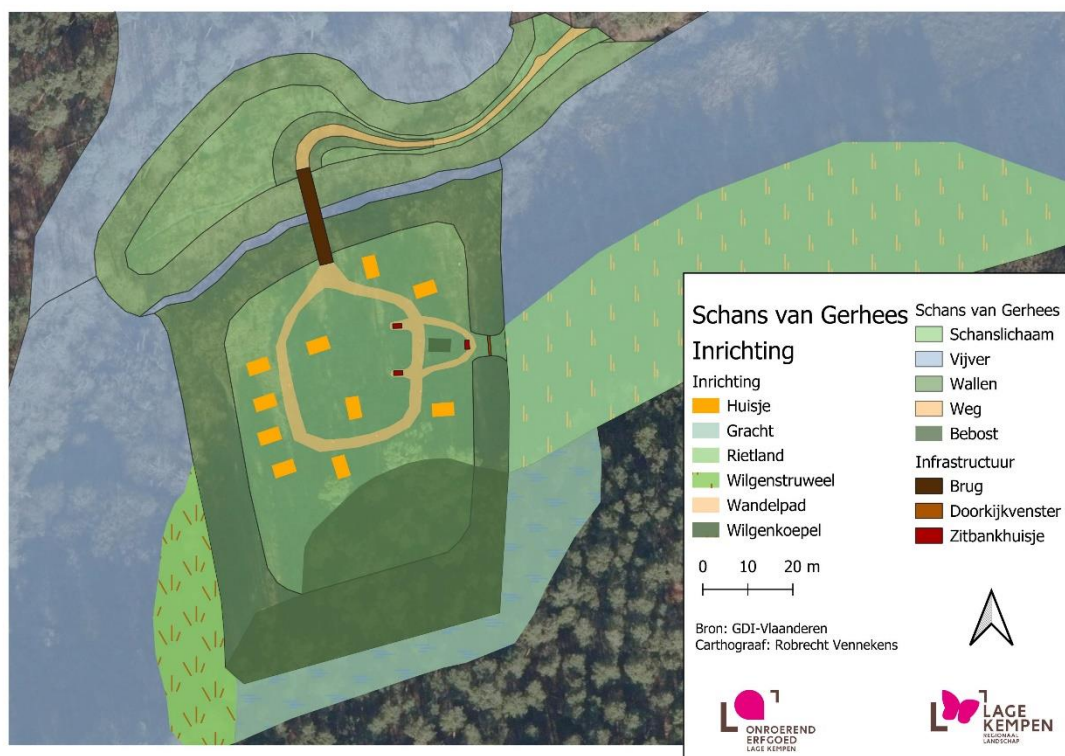
Figuur 33: Detail van de kaart van de inrichtingsvoorstellen voor de Schans van Gerhees

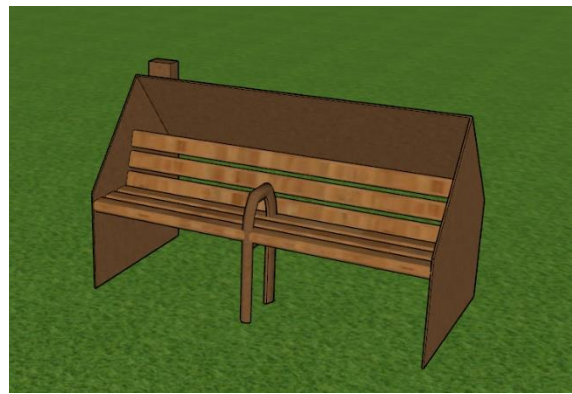
*Figuur 35: Kant van de bank om op te zitten (© Robrecht Vennekens)*

Het beeld van die schanswoningen kan versterkt worden door zitelementen in de vorm van schanswoningen te plaatsten. Door de grootte van de open zandplekken te combineren met het beeld van de zitbankhuisjes krijgt de bezoeker van de schans een duidelijk beeld van de woningen op de schans. Daarnaast wordt op die manier een functioneel zitelement gecombineerd met een informatief element, dit heeft als voordeel dat alle infrastructuur gebundeld is en het beeld van de schans hierdoor niet verstoord wordt.

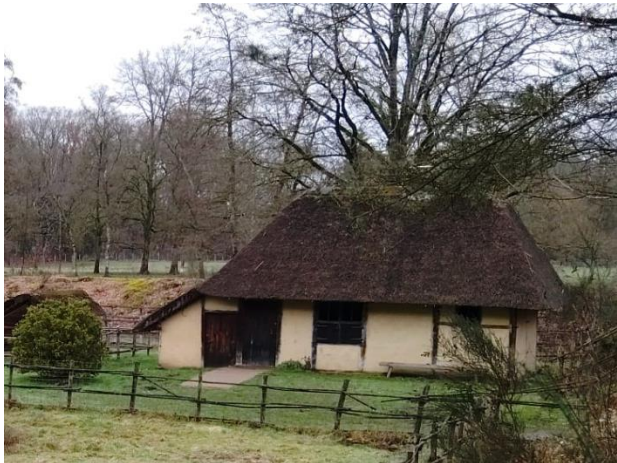
*Figuur 36: Voorbeeld van een schanswoning in vakwerkbouw, schanswoning in gereconstrueerde schans van Bokrijk (© Robrecht Vennekens)*

De keuze voor deze vegetatie sluit aan bij het historische verhaal dat schanswoningen werden gebouwd met lokaal beschikbare materialen (Keijers, 2009). Hout uit het omliggende bos, wilgentakken voor vlechtwerk en riet voor dakbedekking zijn lokaal voorhanden. Op leem na zijn er op de site dus zo goed als alle bouwmaterialen om een vakwerkhuisje te kunnen bouwen, om simpelere plaggenhutten te maken is zelfs alles aanwezig in de directe omgeving.

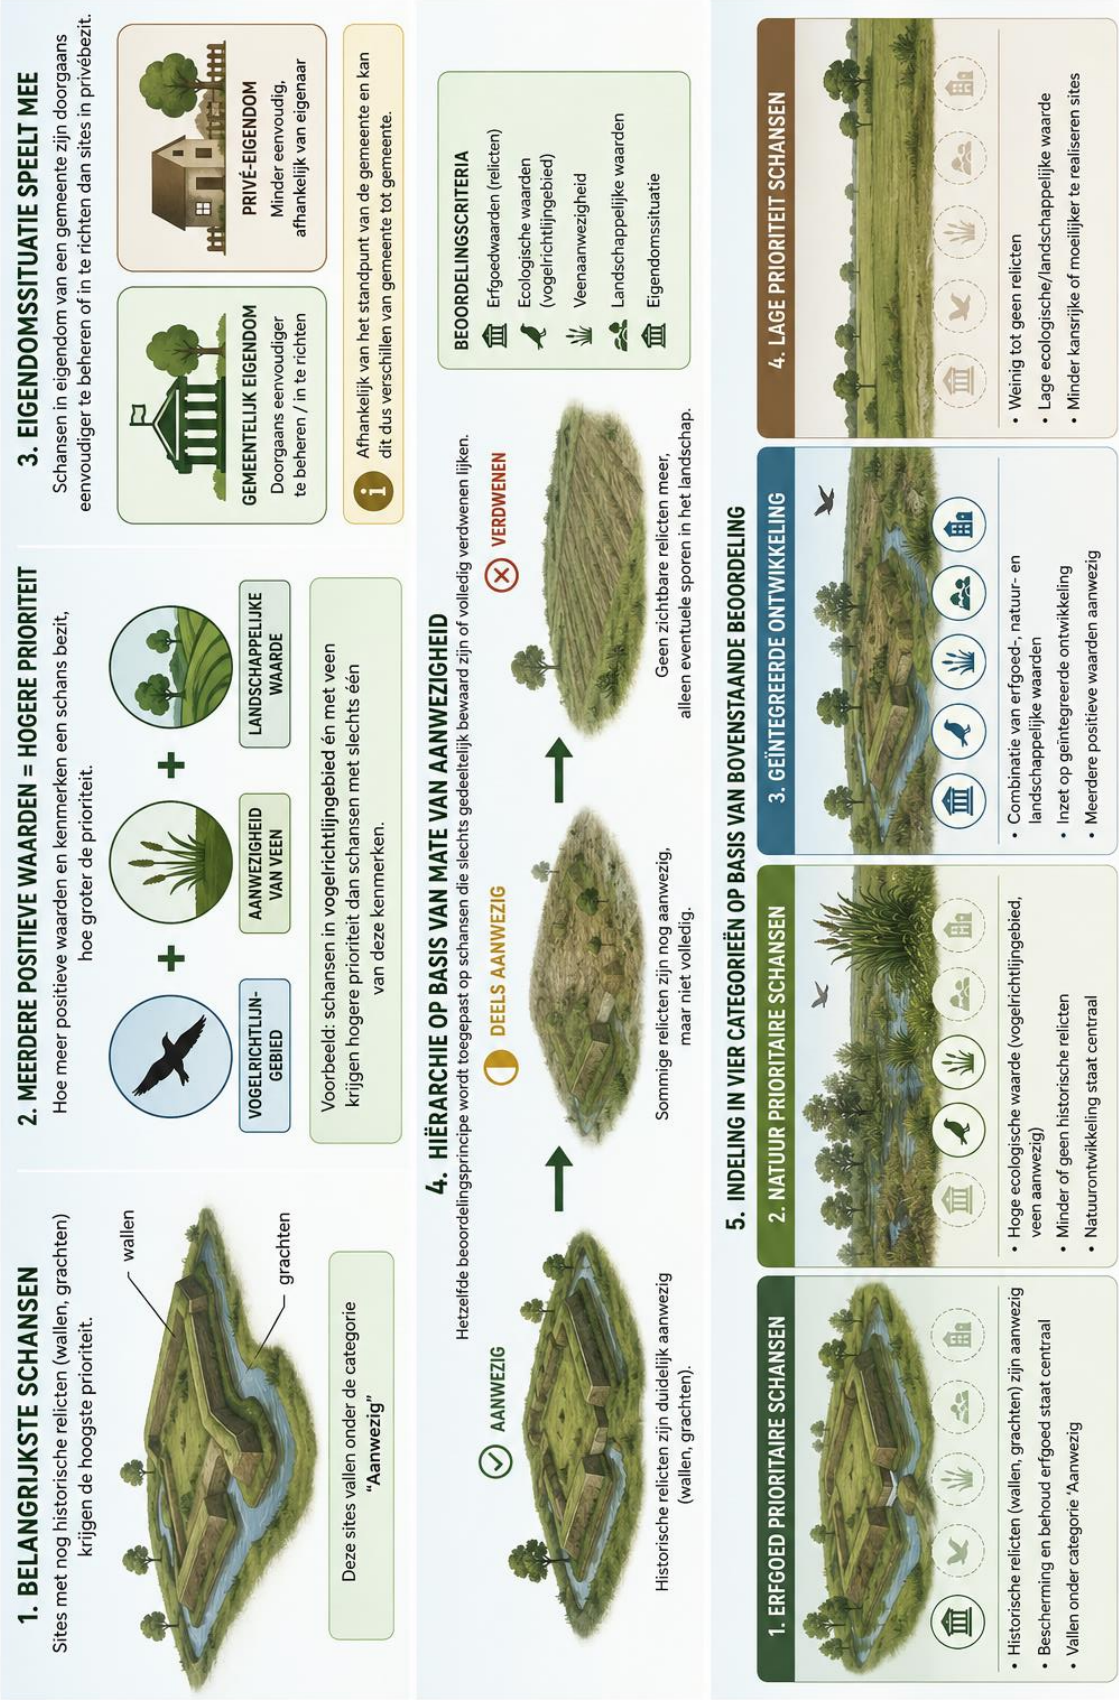
Hetzelfde beoordelingsprincipe wordt toegepast op schansen die slechts gedeeltelijk bewaard zijn of volledig verdwenen lijken. Hierbij wordt een hiërarchie gehanteerd op basis van de mate van aanwezigheid, namelijk van “Aanwezig” over “Deels aanwezig” naar “Verdwenen”.

Op basis daarvan worden schansen ingedeeld in vier categorieën: erfgoed prioritaire schansen, natuur prioritaire schansen, geïntegreerde ontwikkeling en lage prioriteit schansen.
